BASISRAPPORT

ARCHEOLOGISCHE WAARNEMING

BALEN SCHEPSMOLENSTRAAT
(prov. ANTWERPEN)

Afdeling Archeologie
Rapport 2013/01

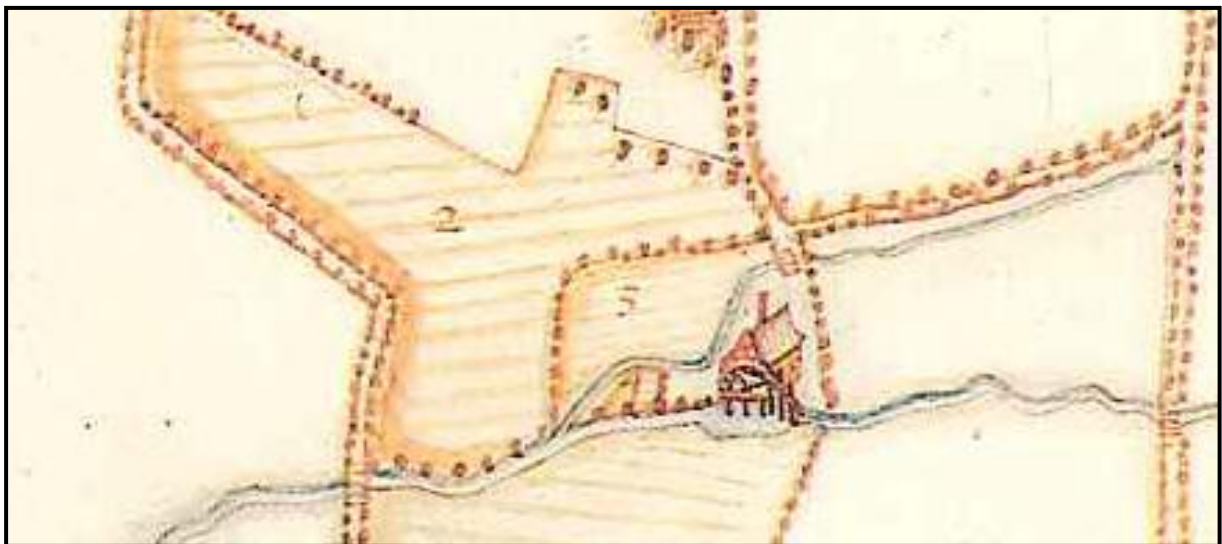
Figuur 2: Detail van de samenvloeiing met afbeelding van de watermolen uit het Kaartenboek van Averbode (1650-1680) (© Van Ermen (1997), Het Kaartenboek van Averbode (1650-1680)).

Uit cartografische bronnen is geweten dat er een watermolen stond aan de samenvloeiing van de Kleine Hoofdgracht en de Grote Nete. De oudste cartografische bron is een kaart uit het Kaartenboek van de Abdij van Averbode (1650-1680).¹⁰ Op deze kaart is de samenvloeiing goed herkenbaar en staat er een watermolen (van het onderslagtype) afgebeeld. Ook op 18^{de} en 19^{de}-eeuwse kaarten zoals de Ferrariskaart en een kaart van Vandermaelen wordt de “Schepser watermolen” of de “moulin de Schepser” aangeduid. Ook op 20^{ste} eeuwse topografische kaarten wordt de molen vermeld.

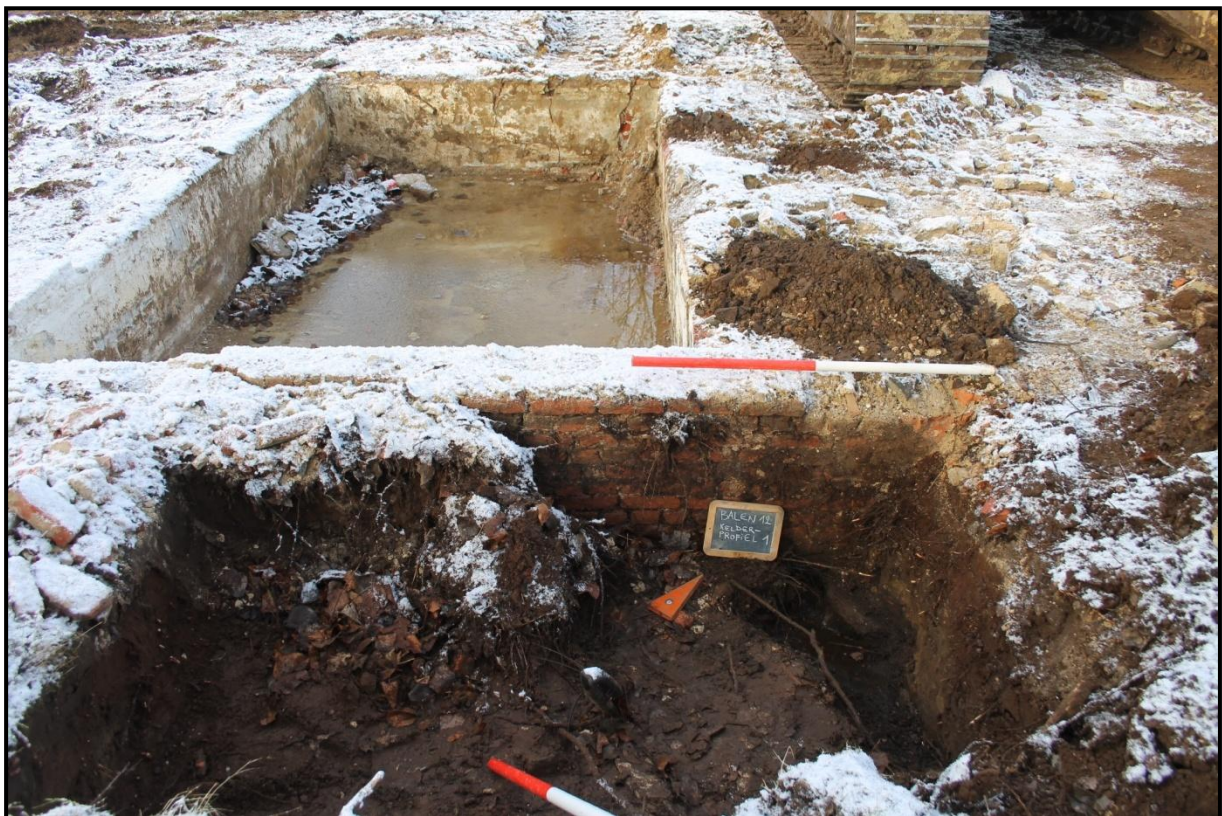
Figuur 6: Sleuf 1, profiel 1.

Sleuf 1 lag tegen de oostzijde van de kelder. Deze put (ongeveer 1,5m op 1m met een diepte van 0,5m) werd niet door de archeologen aangelegd, maar was reeds aanwezig. Er werd een profiel opgeschoond om de stratigrafie te kunnen bestuderen (zie figuur 6 profiel 1). Er werd vastgesteld dat de aanwezige lagen waarschijnlijk allemaal tot de vulling van de bouwput/ophoging behoorden, aangezien geen aanlegsleuf zichtbaar was, en de zandige lagen wel baksteenbrokken en mortel bevatten.

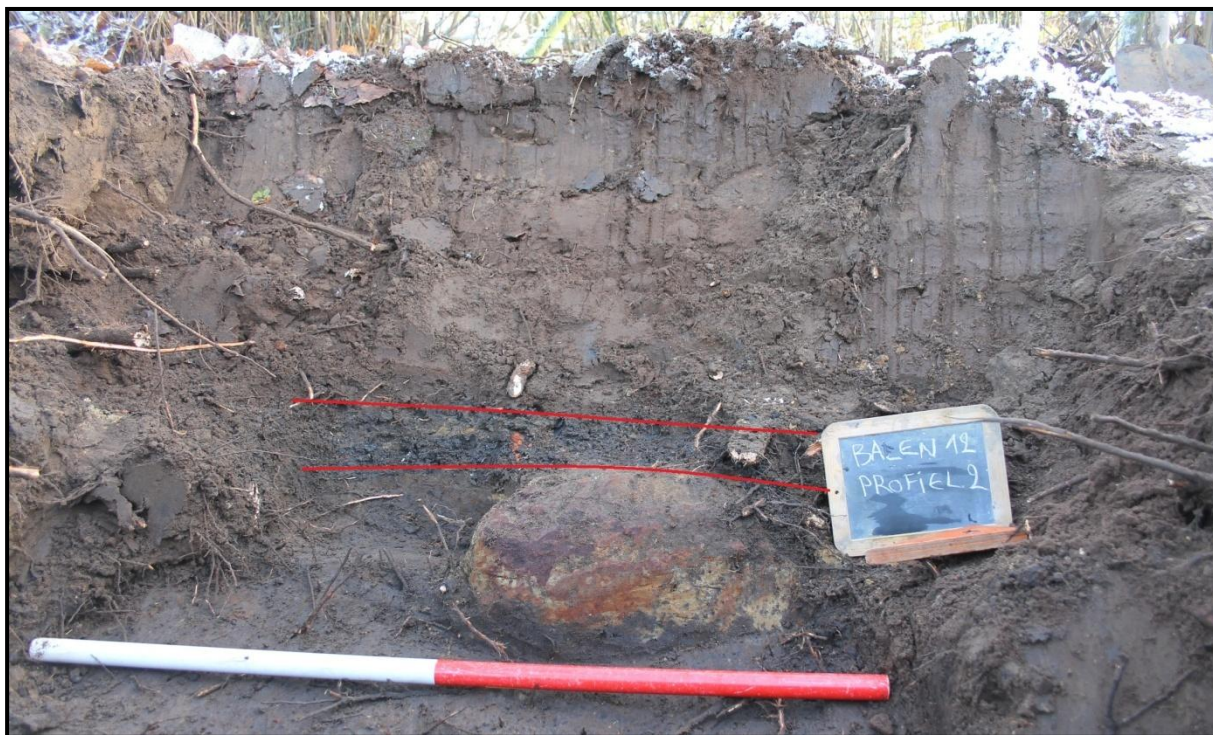
Sleuf 2 werd aangelegd tussen de tegelvloer van het huis en de beek. Om de wortels van de omringende bomen niet te beschadigen, werd een kleine kraanbak gebruikt om een put van ongeveer 1 op 1m aan te leggen. In de profielen die opgeschoond werden was te zien dat sleuf 2 nog steeds behoorde tot de bouwput/ophoging voor het huis. Er was geen aanzet van de bouwput of ophoging zichtbaar. In profiel 2 (zie figuur 7) was duidelijk een 'recent' laagje aanwezig van grijze steenslagachtige kiezel (S6, stabilisatielaag of iets dergelijk?). Hieronder bevond zich een grote brok ijzerzandsteen. De steen lag niet in verband met andere zaken en vormde dus geen deel van een structuur.

Figuur 7: Profiel 2: 'recente' laag S6 (tussen de rode lijnen).

Het aardewerk dat gevonden werd in de opvullings-of ophogingslagen bestond uit enkele scherven rood geglazuurd aardewerk en vooral industrieel wit aardewerk. Eén scherf had een 'Boch'- stempel (inv. nr. 6), te dateren tussen 1850 en 1920.¹² Deze scherf werd gevonden in het laagje steenslag (S6, zie figuur 7). In de grijze laag werden enkele scherven rood geglazuurd aardewerk gevonden van een hengselpot (of mogelijk komfoor). De vorm wijst op een datering in de 19^{de} eeuw. Er werden ook enkele fragmentjes van fijne stelen van pijpjes in witte aarde gevonden.

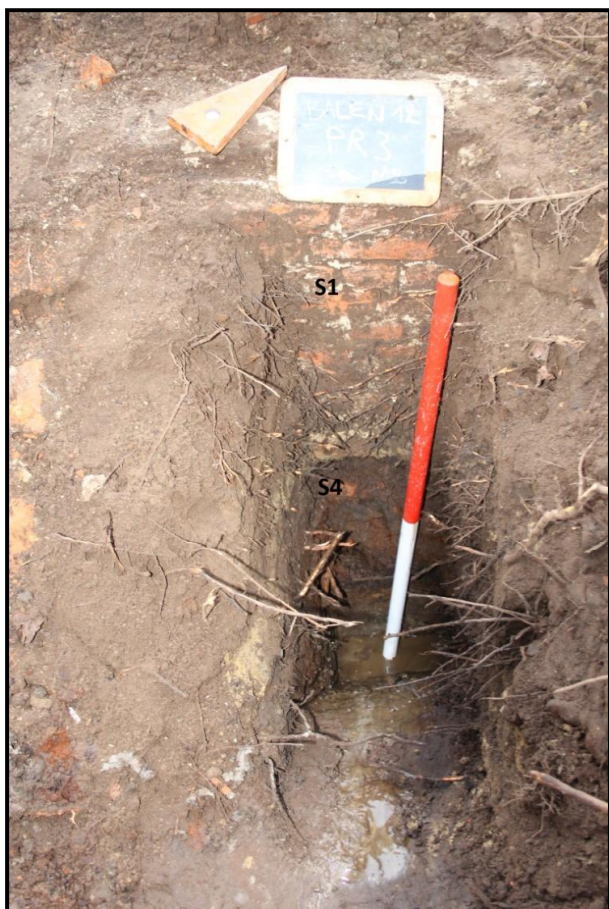
Figuur 8: Profiel 3.

Aan de tegenoverliggende zijde werd een funderingsmuur van het huis onderzocht (profiel 3, figuur 8). De muur leek niet gefundeerd op oudere funderingen. De onderzijde van de muur werd gemarkeerd door een geel zandlaagje.

Onder de funderingsmuur van de kelder (S1) werd in de bruine laag (S4, profiel 3, sleuf 2) een munt (koperlegering) gevonden met op de voorzijde 'XII Heller Reichs Stadt Aachen' en op de achterzijde een adelaar. Deze munt werd geslagen tussen 1757 tot 1798, maar is in slechte staat en moeilijk leesbaar.

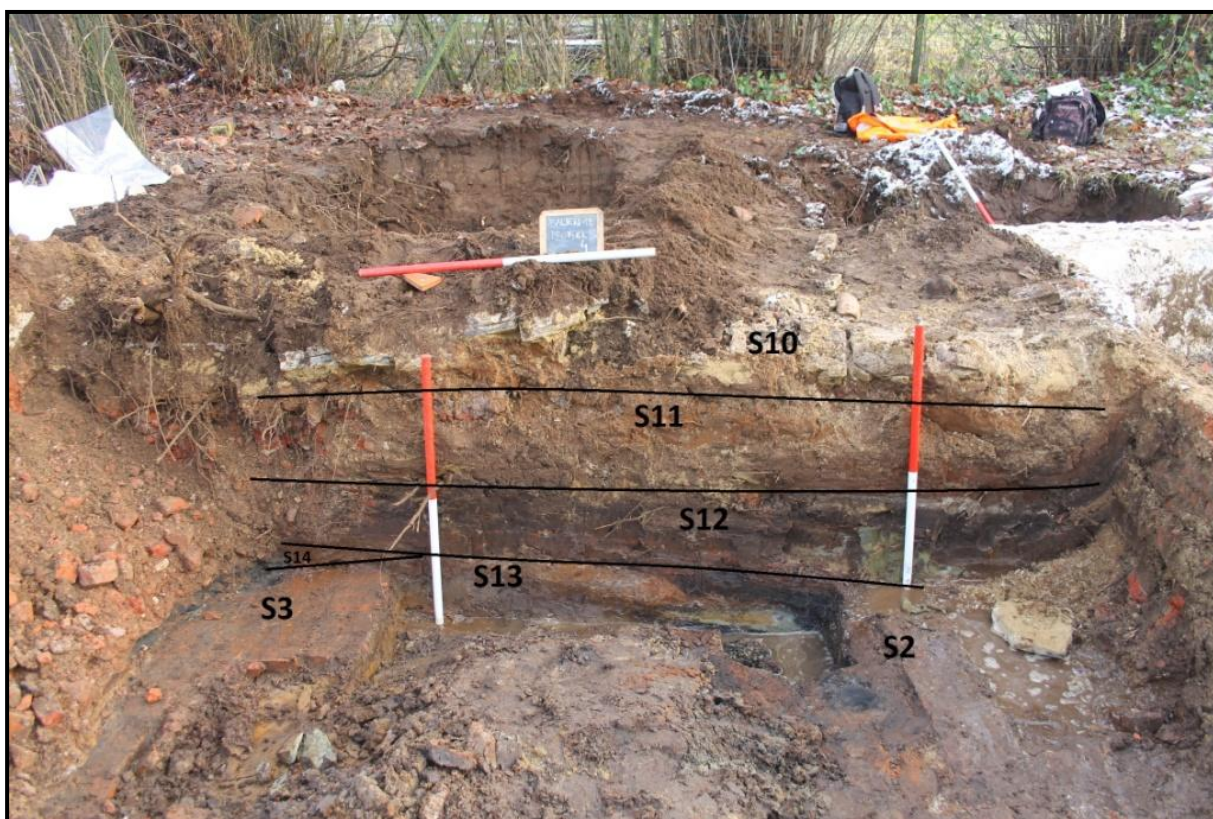
Figuur 9: Sleuf 3: profiel 4.

Aan de noordzijde van de kelder werd sleuf 3 aangelegd. Onder de tegels en het gele zand (S10) waar de tegels in ingebed lagen, bevond zich een puinig pakket (S11, opvulling bouwput/ophoging van het huis). Hieronder lag een donkerbruin zandig pakket (S12, met soms kleiige brokken, waarschijnlijk ook opvulling bouwput/ophoging).

Onder dit pakket bevonden zich twee bakstenen structuren, S2 en S3 (zie figuur 9). S2 (zie figuur 10) bestond uit 1 laag bakstenen in L-vorm. De bakstenen hadden een

Tussen S2 en S3 was de aanzet zichtbaar van enkele meer lemige lagen (S13). Mogelijk is dit het begin van het zwarte pakket dat onder de keldervloer (sleuf 5) aangetroffen werd.

Tegen de zuidelijke keldermuur werd sleuf 4 aangelegd. Het profiel (zie figuur 12: profiel 5) in deze sleuf toonde weer een opeenvolging van lagen, waaronder hetzelfde puinpakket (hier S16) als in sleuf 3 profiel 4 (zie figuur 9). Er was opnieuw geen aanzet van de bouwput/ophoging zichtbaar. Onder het puinige pakket bevond zich nog een lichtbruin pakket zand (S17). Hieronder lag een grijs blauwig lemig zandpakket (S18) met mortelbrokken. De onderzijde van de keldermuur was hiermee niet bereikt, maar door het grondwaterniveau werd besloten hier niet dieper te graven. Het was niet duidelijk of de onderste twee lagen ook gewoon opvulling van de bouwput/ophoging waren, of deel van een ouder pakket. Toen later bij het afbreken van de kelder (zie sleuf 5) bleek dat er zich een zwart pakket onder de kelder bevond, leek het logisch dat S18 hier een deel van zou kunnen zijn.

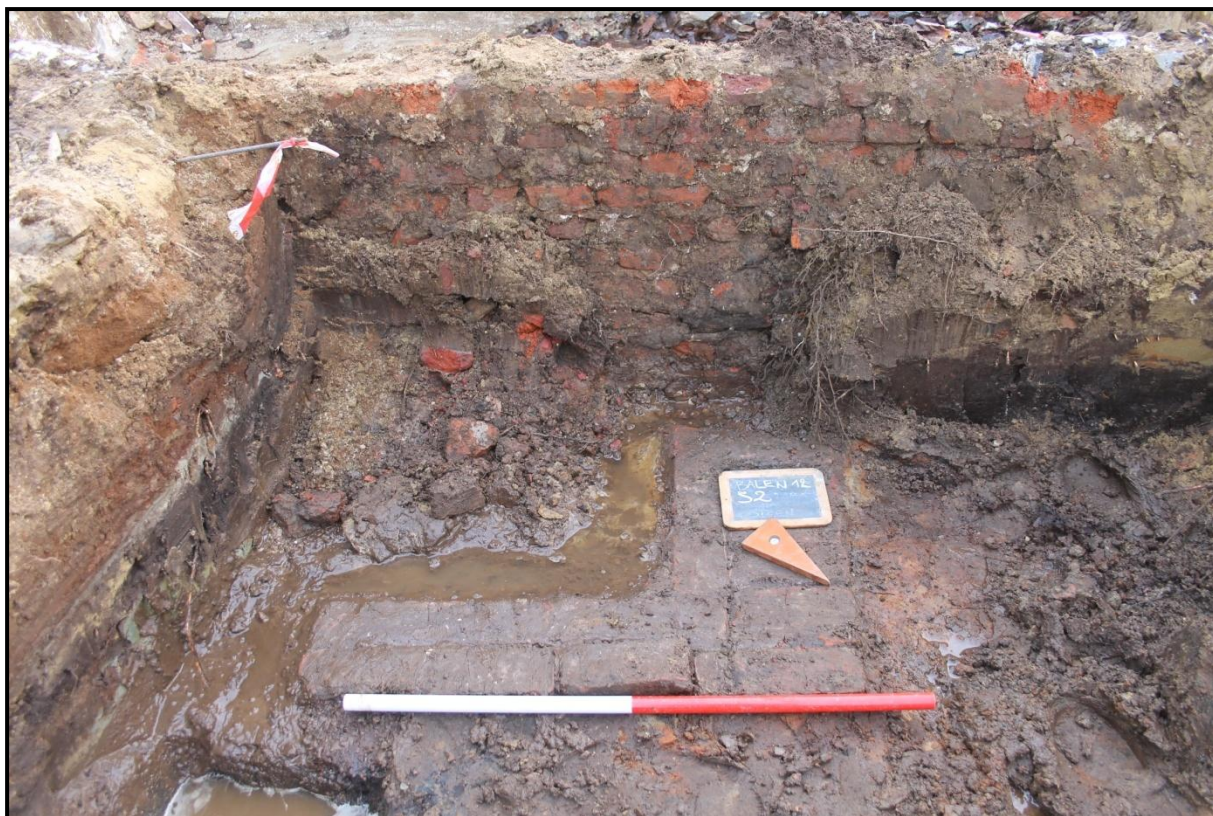
Figuur 10: Sleuf 3: S2.

formaat van 22,0 x 10,0 x 6,0cm, opgevoegd met een donkergrijze kalkmortel. S2 stond niet in verband met de kelder. Het was niet duidelijk of S2 afgebroken was of niet. S2 was wel proper afgewerkt, terwijl de kelder langs de buitenzijde slordig opgevoegd is. Mogelijk behoort S2 tot een andere, oudere structuur.

Naast het zwarte pakket met de houten elementen zijn er nog twee andere structuren, namelijk het pad of vloertje S3 en het L-vormige bakstenen muurtje S2. De stratigrafische verbanden zijn niet geheel duidelijk door de beperkte grootte van de sleuven. De situatie liet echter ook niet toe om de sleuven uit te breiden. S2 lijkt wel bovenop de aanzet van het zwarte pakket te liggen, en dus toch later te zijn. S3 ligt eerder aan de rand van de aanzet van het zwarte pakket, en lijkt gelijktijdig. Vlak naast S3 (in de onderzijde van S12/S14) werd een mogelijk fragment van een maalsteen gevonden, wat uiteraard ook in verband kan gebracht worden met de watermolen.

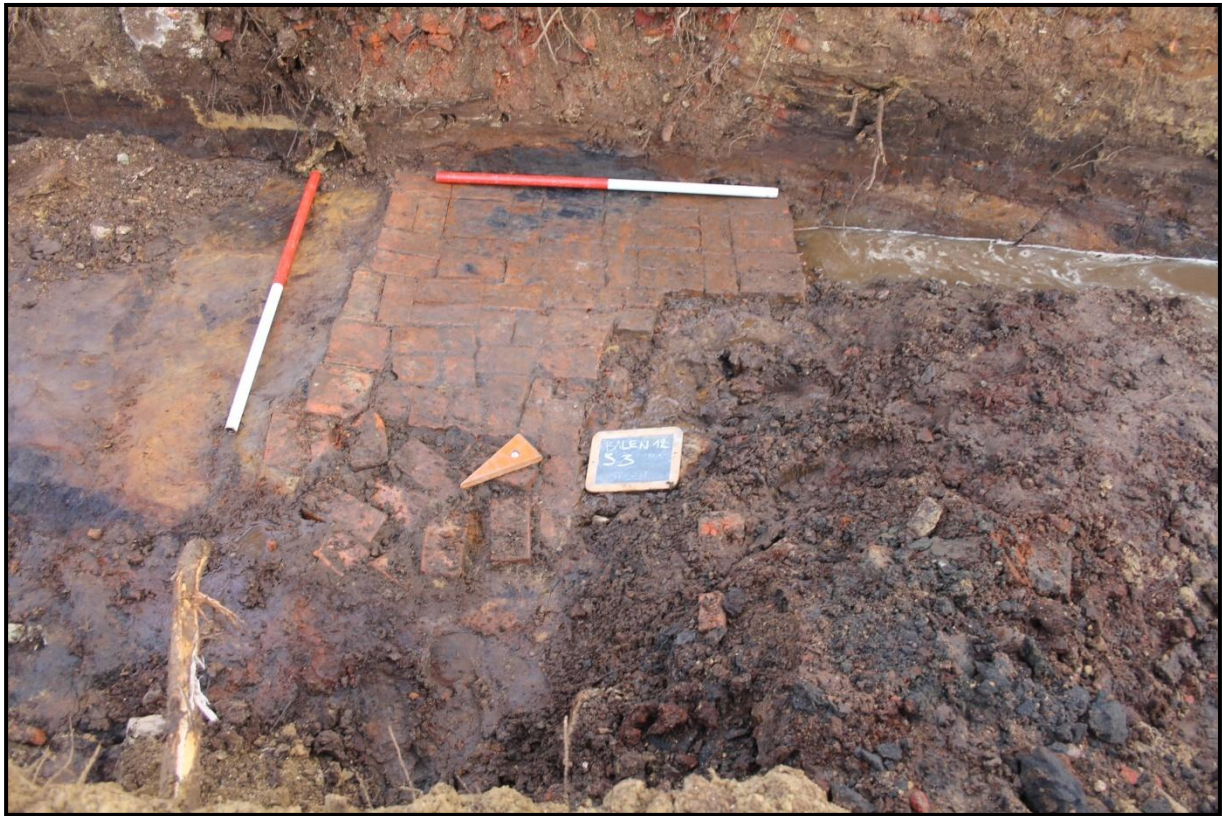
Figuur 11: Sleuf 3: S3.

Door de ontdekking van S3 werd sleuf 3 nog iets noordelijker uitgebreid. S3 (zie figuur 11) was een vloertje of pad bestaande uit bakstenen (17,5 x 8,5 x 4,5cm) in blokverband en enkele tegels (14,0 x 14,0 x 2,5cm). Er was geen mortel zichtbaar. De breedte van S3 bedroeg 116cm. De bewaarde (zichtbare) lengte betrof ongeveer 1m (+ losliggende bakstenen). Bovenop S3 lag een lemig zandlaagje (S14). In de oostelijke gelegen sleuf 2 leek S3 niet meer aanwezig te zijn. Het was ook hier niet duidelijk of S3 bij een oudere fase van de hoeve hoorde, of eerder deel was van een andere oudere structuur. Onder S3 bevond zich nog een gevlekte zandlaag gevolgd door de beige-gele, zandige moederbodem.

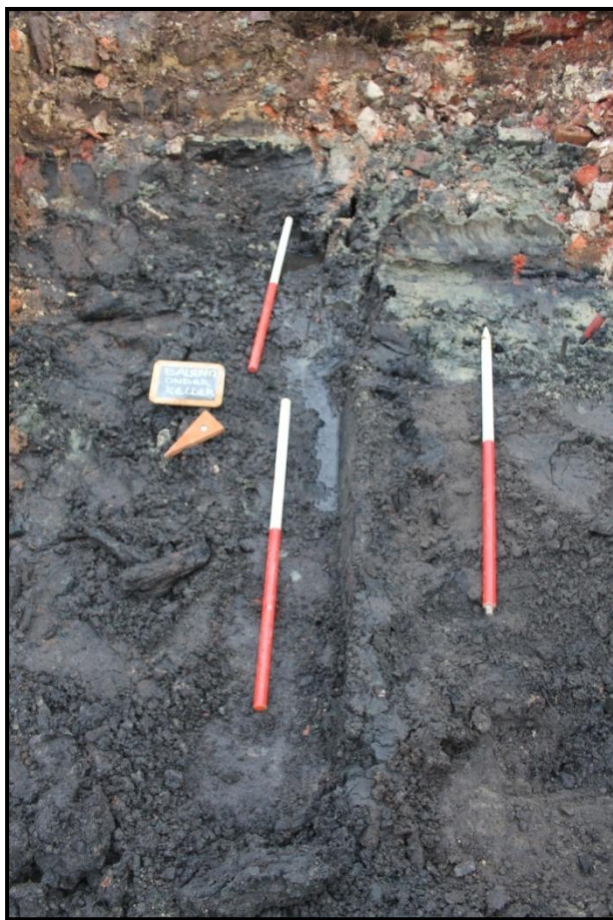
Bij het uitbreken van de kelder werd onder de vloer en het bijhorende puin een grijze tot zwarte, lemige laag (S19) aangetroffen. Er werd aan de kraanman gevraagd iets dieper te gaan om te kijken of er nog restanten van structuren aanwezig waren in dit natte pakket. Tien tot twintig centimeter dieper in het zwarte pakket bevonden zich inderdaad houten planken, rechtopstaand op hun lange zijde, als van een mogelijke bekisting of afboording. Langs weerszijden van de houten planken bevonden zich ronde houten paaltjes. Ook werden enkele rechthoekige houten elementen *in situ* geregistreerd. Deze zone was echter erg nat door de hoge grondwatertafel, wat het zicht belemmerde op de aanwezige sporen (alle houten elementen werden aangeduid als S20, zie figuren 13, 14 en 15).

Figuur 13: Sleuf 5: Overzicht houten planken onder de keldervloer, in de zwarte laag S19.

Er zijn verschillende aanwijzingen dat er zich in de ondergrond nog restanten bevinden die ouder zijn dan het 20^{ste}-eeuwse huis. Onder de kelder van het huis bevond zich een grijs tot zwart lemig pakket zand, waarin houten planken en paaltjes (S20) *in situ* bewaard waren. De bewaring van de houten elementen was goed, waarschijnlijk dankzij de natte omgeving. Bovenaan dit pakket werden rode geglazuurde scherven gevonden die waarschijnlijk in de 19^{de} eeuw te dateren zijn. De omvang van het pakket, zowel in tijd als in ruimte, is niet gekend. Het is mogelijk dat de houten structuur een deel is van de watermolen die hier tot op het einde van de 19^{de} eeuw stond. Oudere restanten werden op dit niveau niet gevonden.

De aangetroffen structuren zijn op dit moment niet bedreigd, aangezien enkel de aanwezige muren en verhardingen van het 20^{ste} eeuwse huis verwijderd worden en er wordt niet dieper gegraven. De houten structuren bevinden zich bovendien in een vochtig milieu, waardoor ook de bewaringstoestand *in situ* erg goed is.

Indien echter in de toekomst er toch graafwerken zouden plaatsvinden, of indien de grondwatertafel verlaagd wordt, lijkt het aangewezen een archeologische opgraving uit te voeren, teneinde de houten structuren volledig te kunnen onderzoeken.

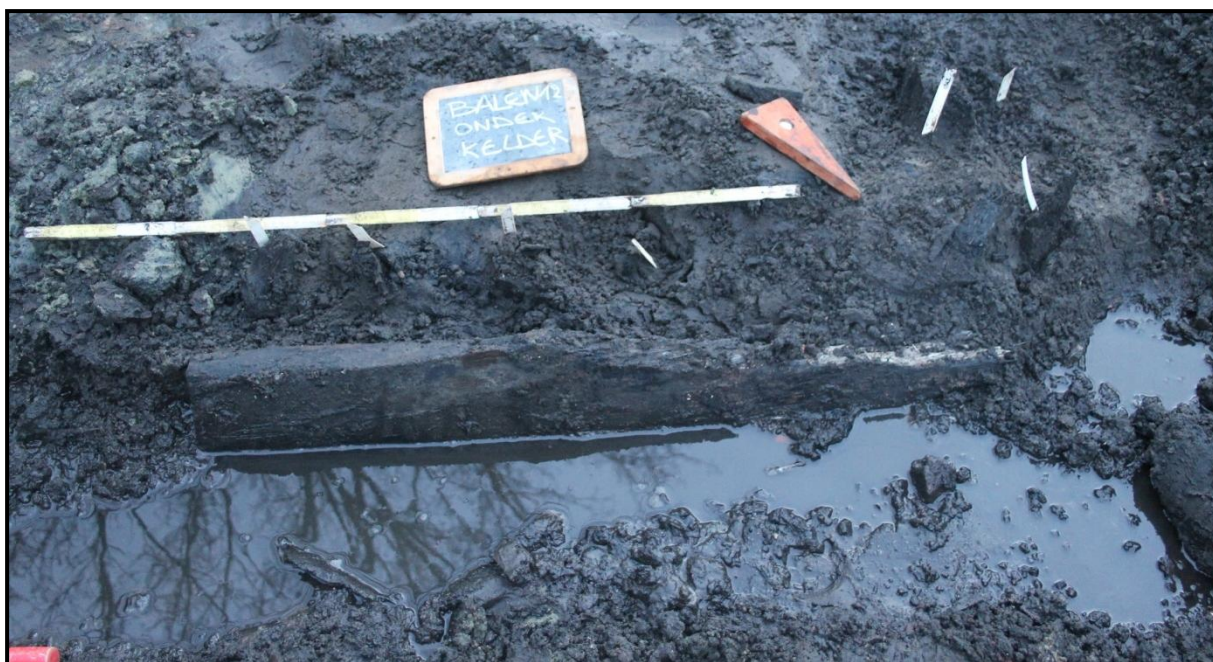
Figuur 14: Sleuf 5: Detail van de houten structuren (S20) onder de keldervloer. De witte prikkers markeren de positie van houten paaltjes.

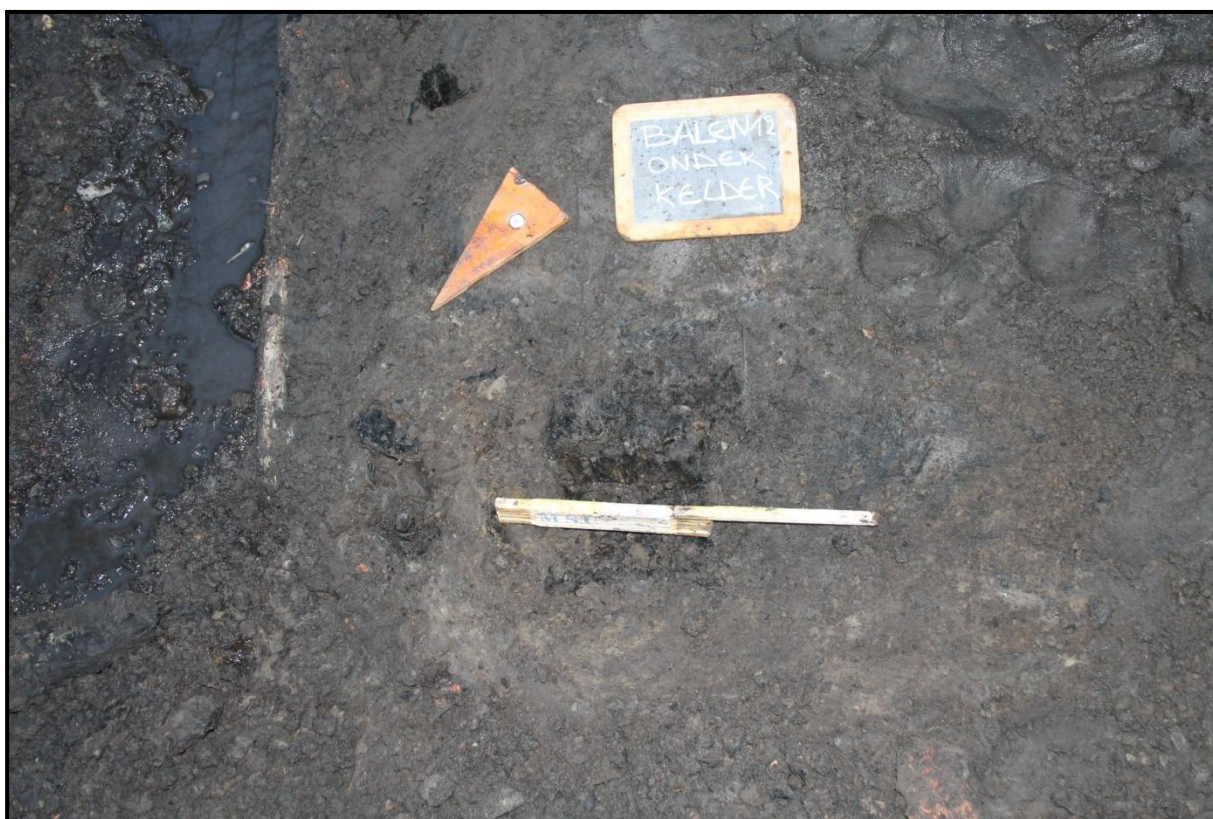
Figuur 15: Sleuf 5: Rechthoekige houten balk onder de keldervloer.

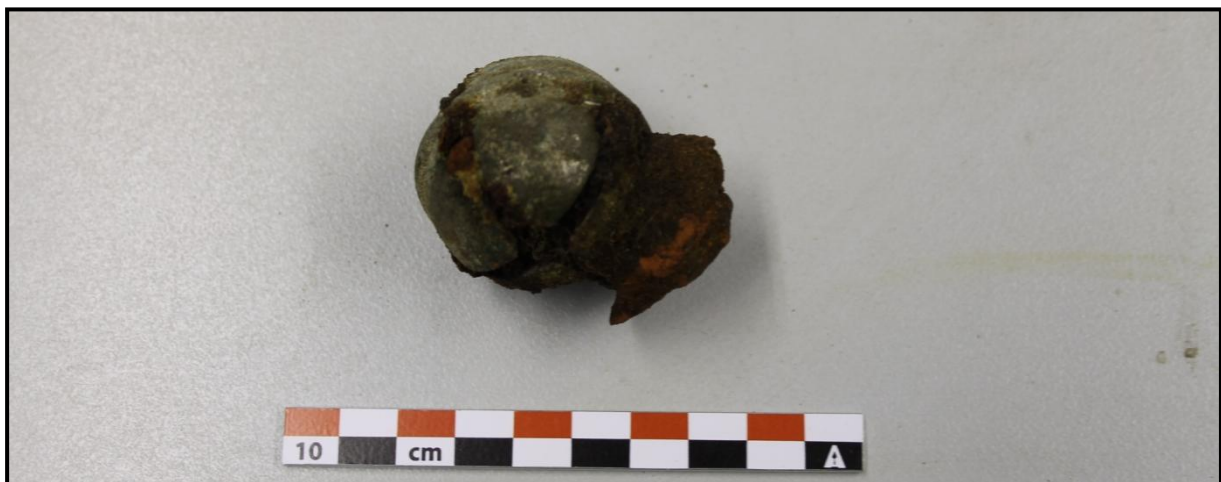
Er werd maar in beperkte mate vondstmateriaal gerecupereerd gezien de grote verstoringsgraad. In de bruine lagen die deel uitmaken van het ophogingspakket of de vulling van de bouwput werd een schapenbel gevonden (zie figuur 16).

Figuur 16: Schapenbel gevonden in S5/7/9 (inv. nr. 2).

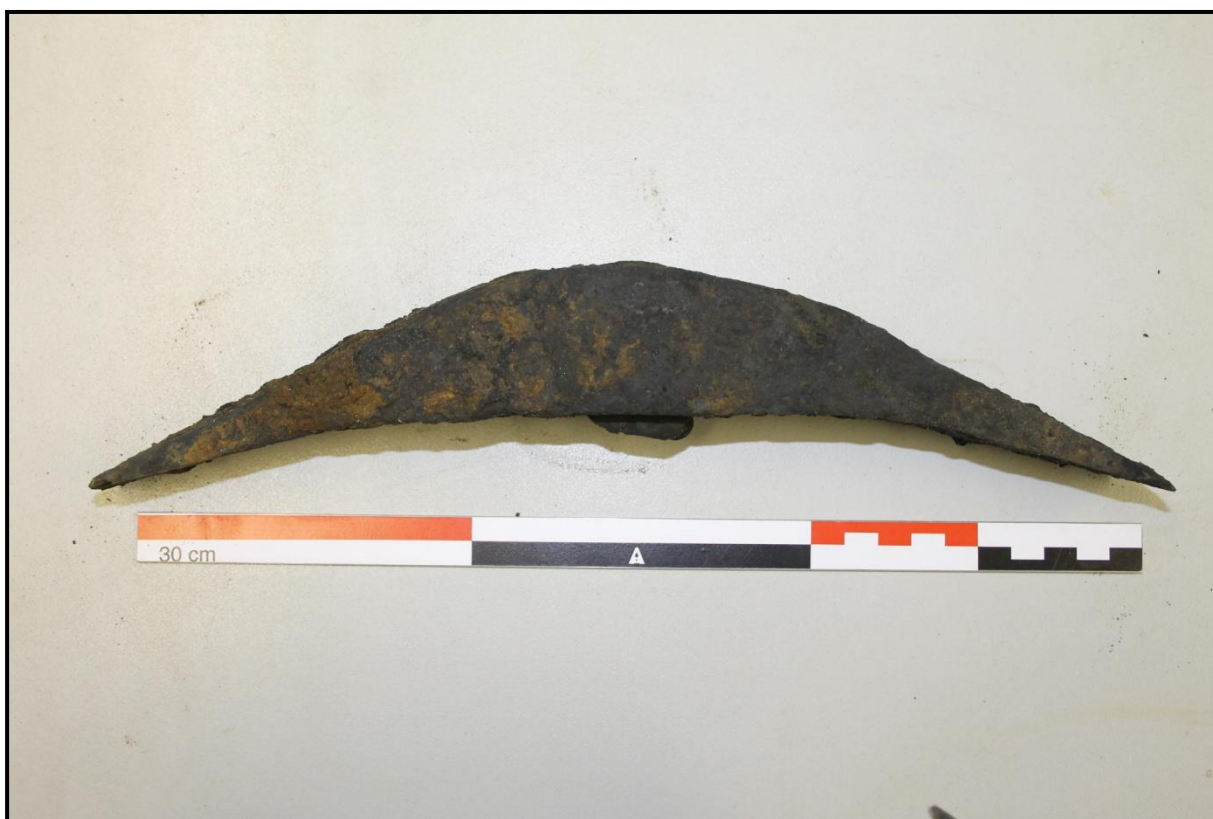
Een andere metalen vondst was het blad van een werkinstrument, mogelijk een pikhouweel (zie figuur 17), met een lengte van 34cm.

Figuur 17: Blad van een werktuig, mogelijk een pikhouweel, gevonden in de 'zwarte laag' S19 (inv. nr. 10).

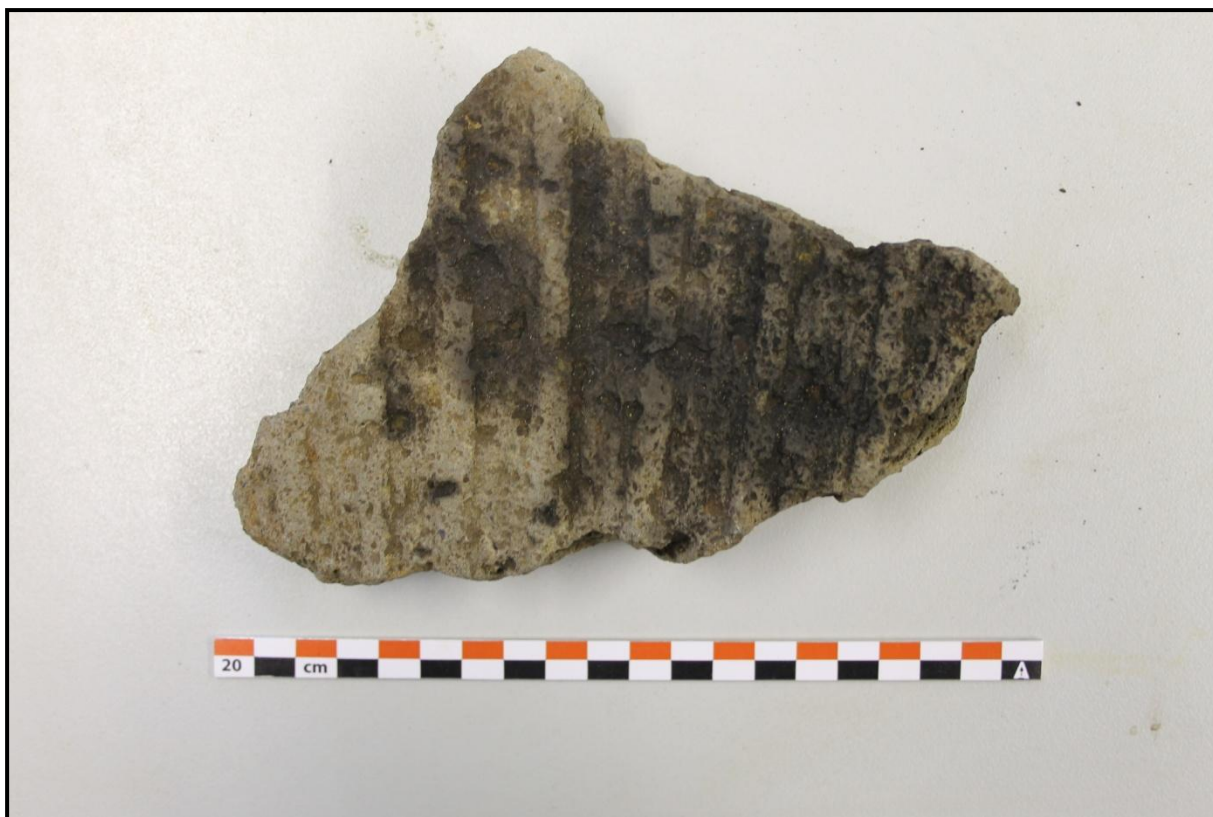
Naast aardewerk en metaal werd ook een mogelijk fragment van een maalsteen gerecupereerd (zie figuur 18).

Figuur 18: Mogelijk fragment van een maalsteen, gevonden vlak naast S3 (S12/14, inv. nr. 9).

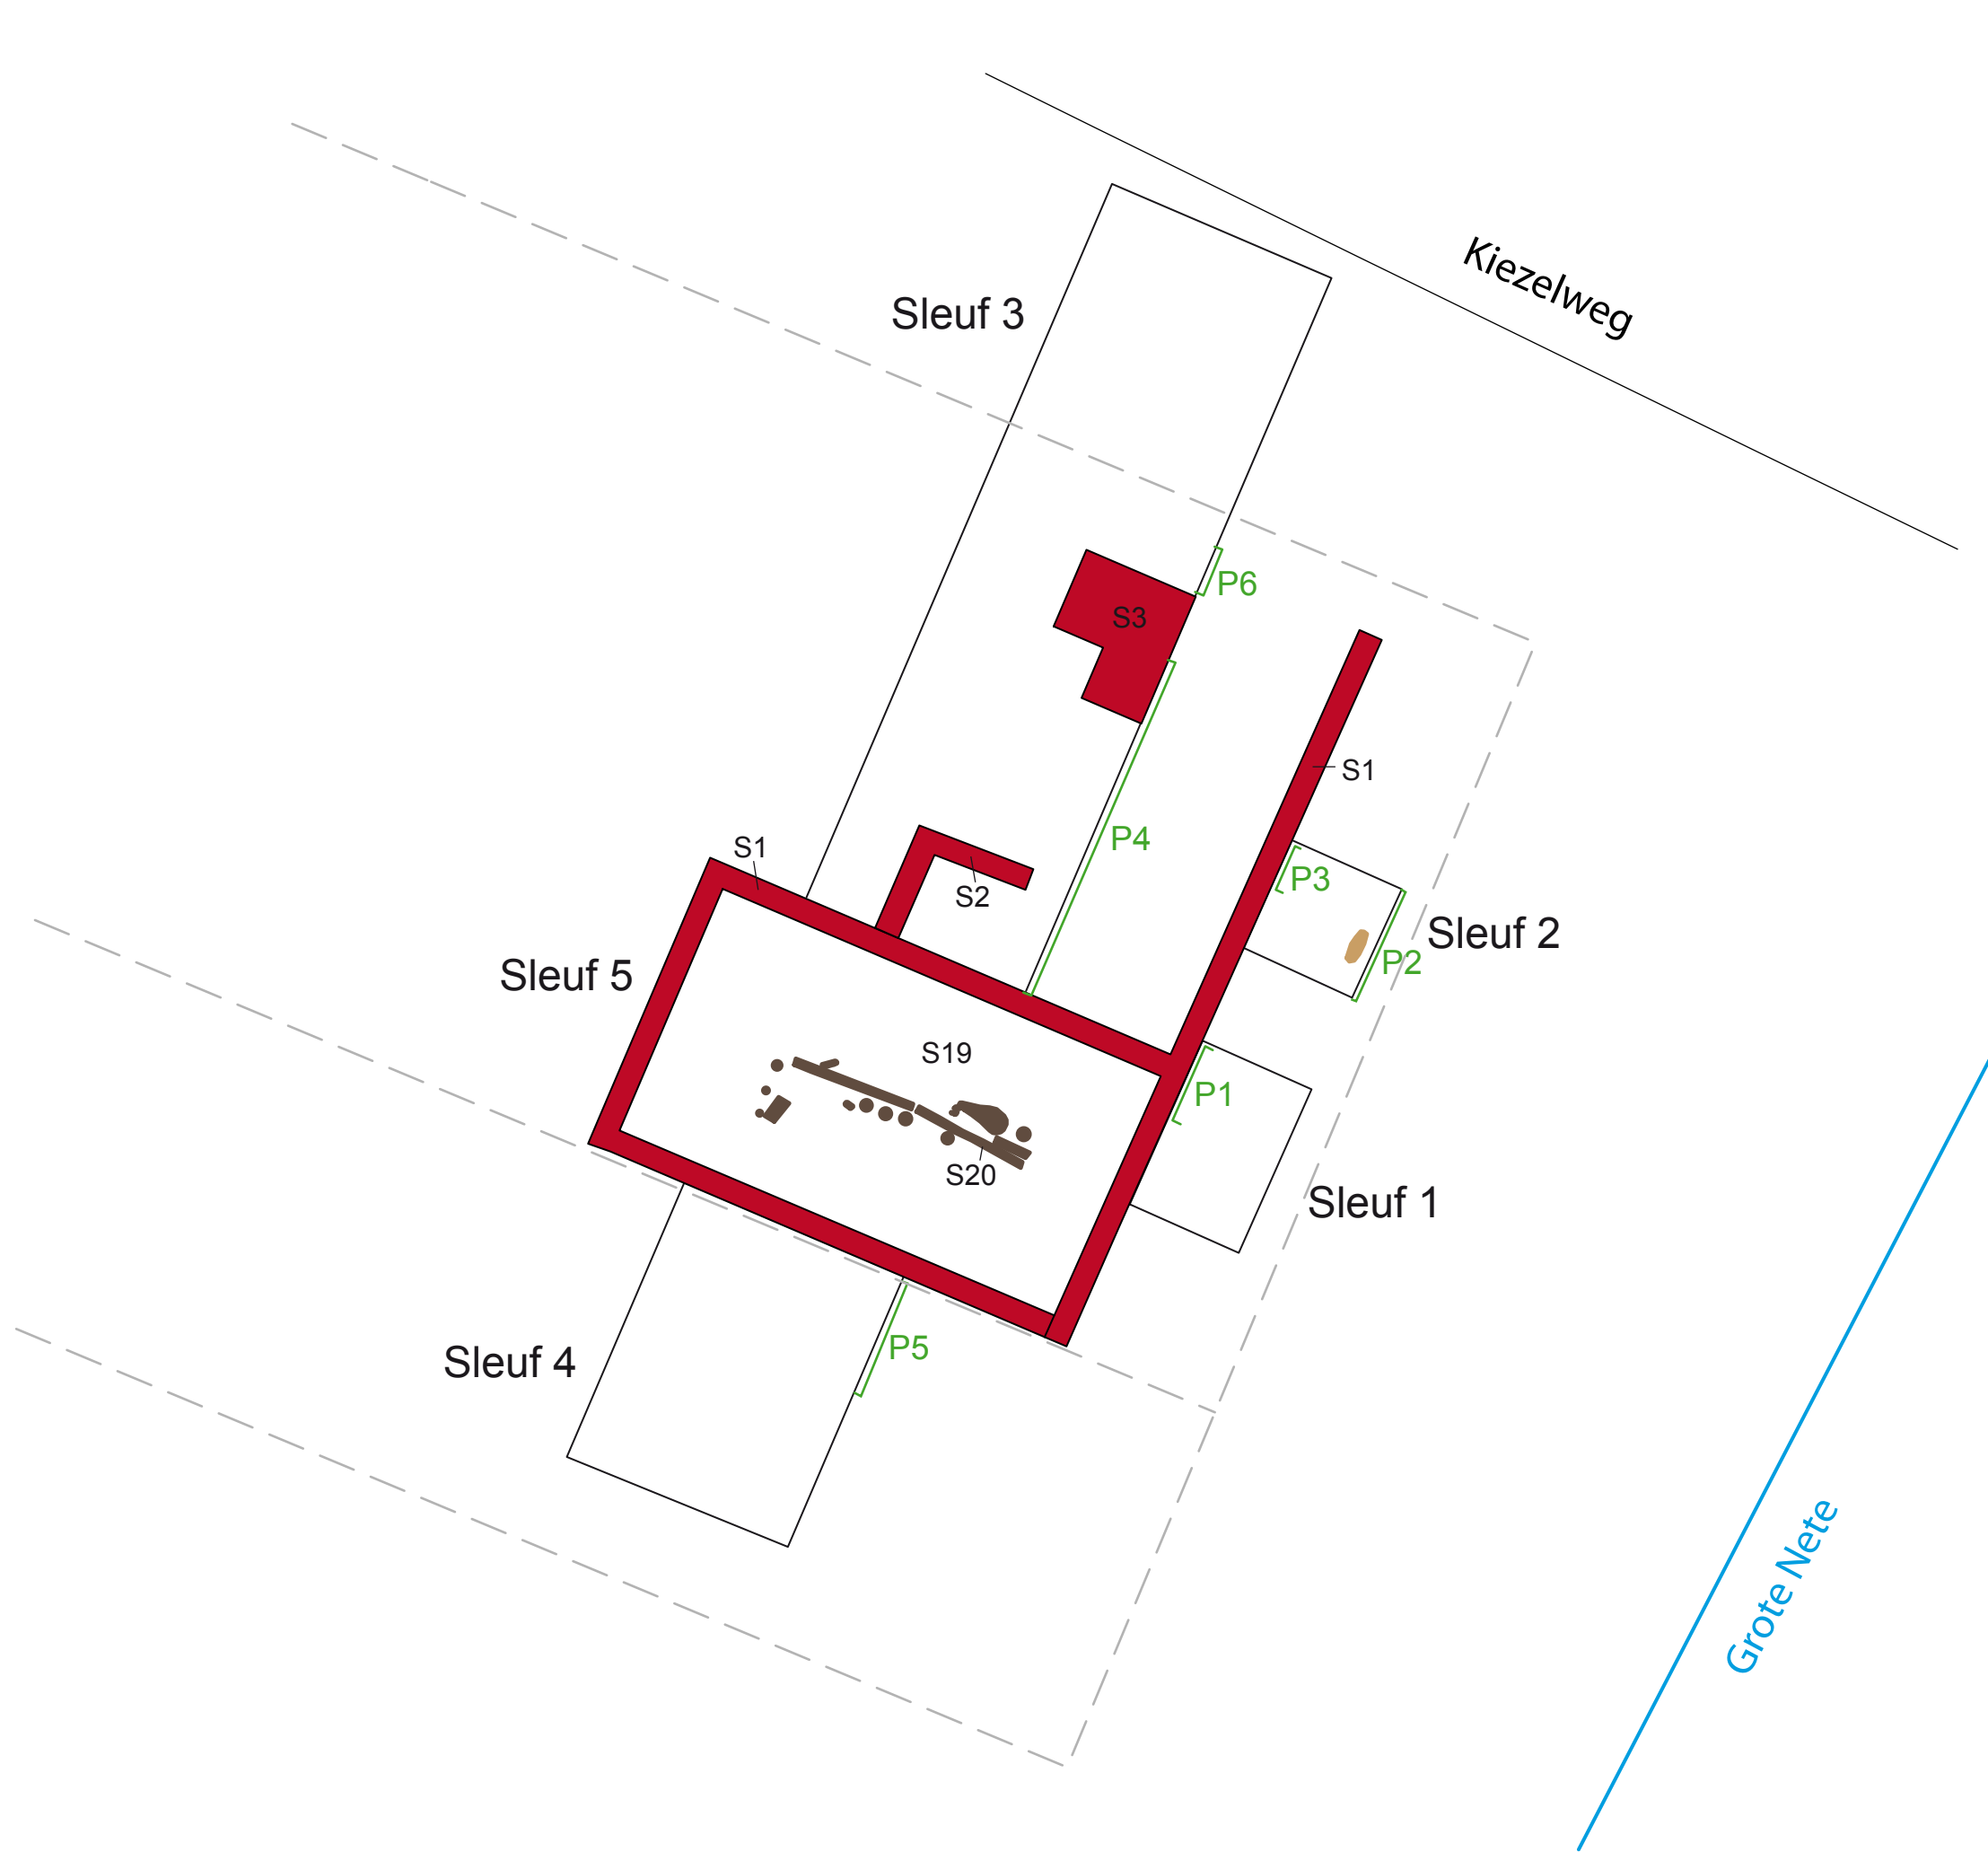
Sporenplan

- Afgebroken woning
- Bakstenen muren
- Houten elementen
- Brok ijzerzandsteen
